# Aktuelles aus der kantonalen Trinkwasserkontrolle

«Drum prüfe, wer sich mit  
dem Netz verbindet!»

Rückflussverhinderung aus der  
Sicht von Trinkwasserinspektoren

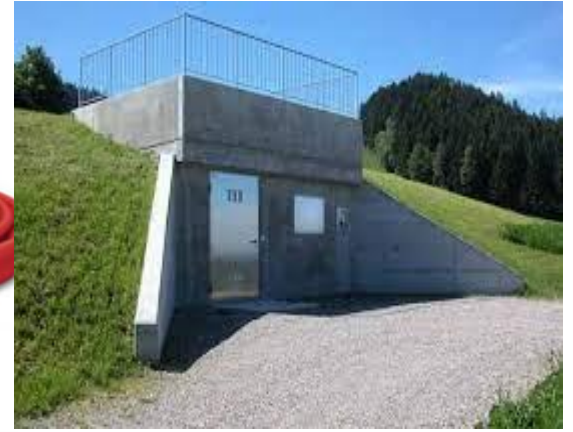
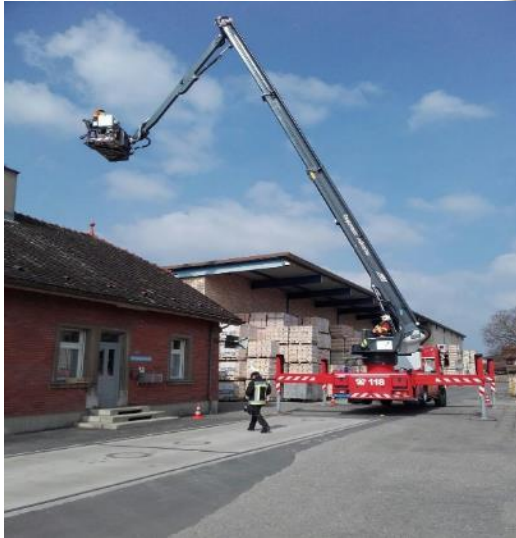
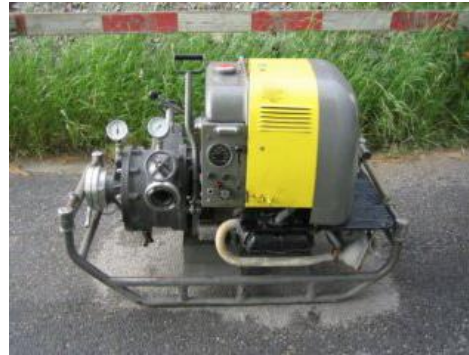
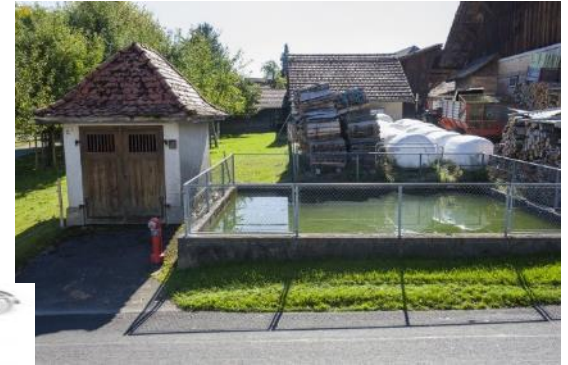
Verteilnetz: 2.5 bar  
Motorspritze: 12-14 bar

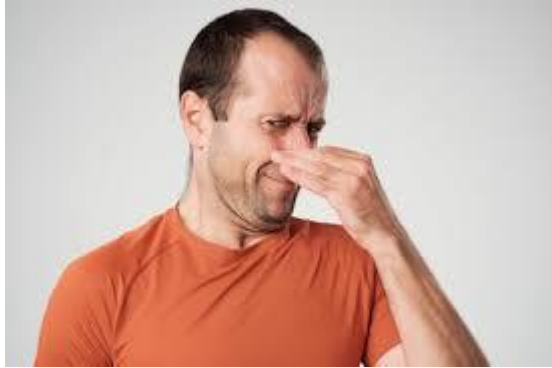
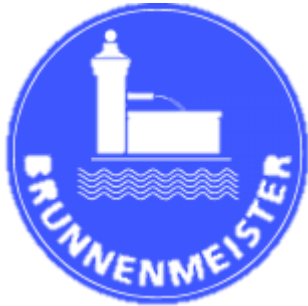
## Resultate der mikrobiologischen Untersuchung

Aerobe mesophile Keime (KBE/ml)	54'000
Escherichia coli (KBE/100 ml)	1
Enterokokken (KBE/100 ml)	7
Coliforme Keime (KBE/100 ml)	>150

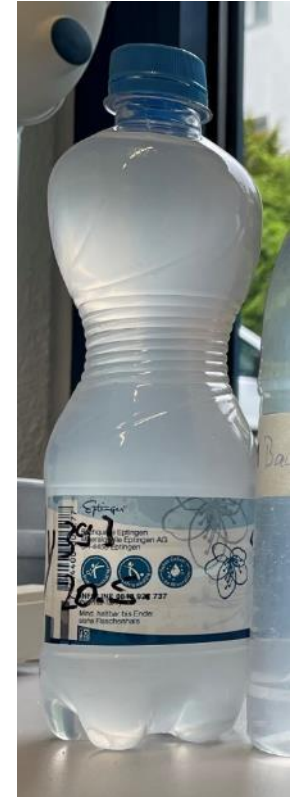
- Stv. Brunnenmeister meldet eine Trinkwasser-  
verschmutzung.
- Bei Spritzbetonarbeiten wurde wahrscheinlich  
Wasser ins Netz zurückgedrückt.  
Das Trinkwasser sei trüb und habe einen starken  
Fremdgeschmack.
- Betroffen sind 11 Häuser an 200 m-Endstrang.

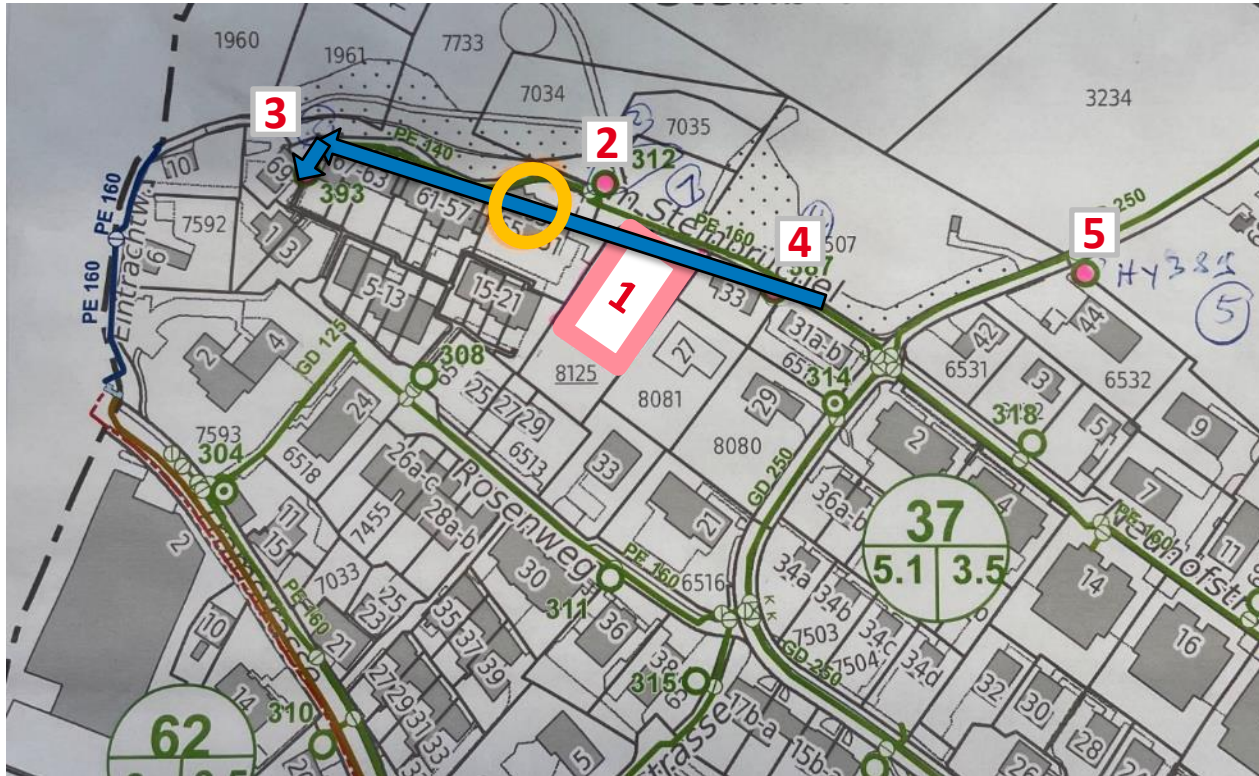
# Lagebeurteilung & Probenahme

Probenahme im  
Bereich:

1 – 3 verschmutzt?

4 + 5 sauber?

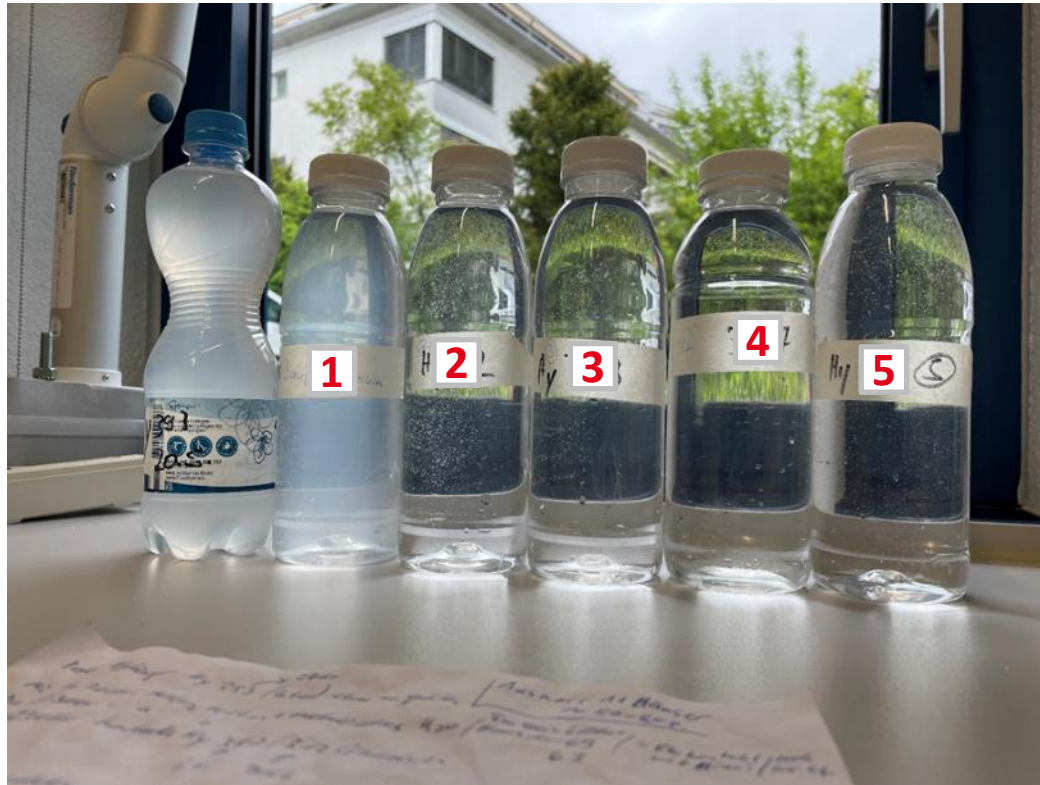
# Analysenergebnisse

Links: durch WV gebrachte,  
allererste Probe

**1** Hahn Bauprovisorium  
SSK 52/m; 3.4 mg/L Fl; 25 mg/L Al

**2-5** einwandfreie Trinkwasser-  
qualität. Keine Hauptbestand-  
teile des Betonzusatzmittels  
mehr nachweisbar.

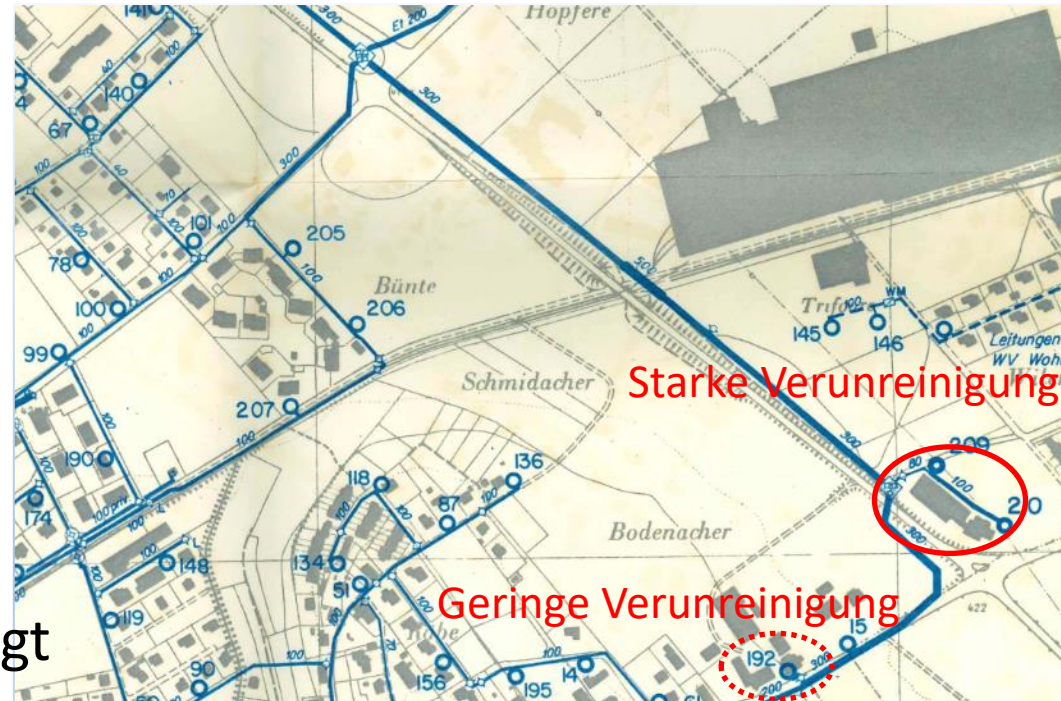
- Diverse Proben Garage, Netz und Reservoir
- Geruch, Schaumbildung, DOC
- Wasser im Reservoir einwandfrei
- Netz nur gering betroffen, grösstenteils i.O.
- Garage Netz intern verunreinigt

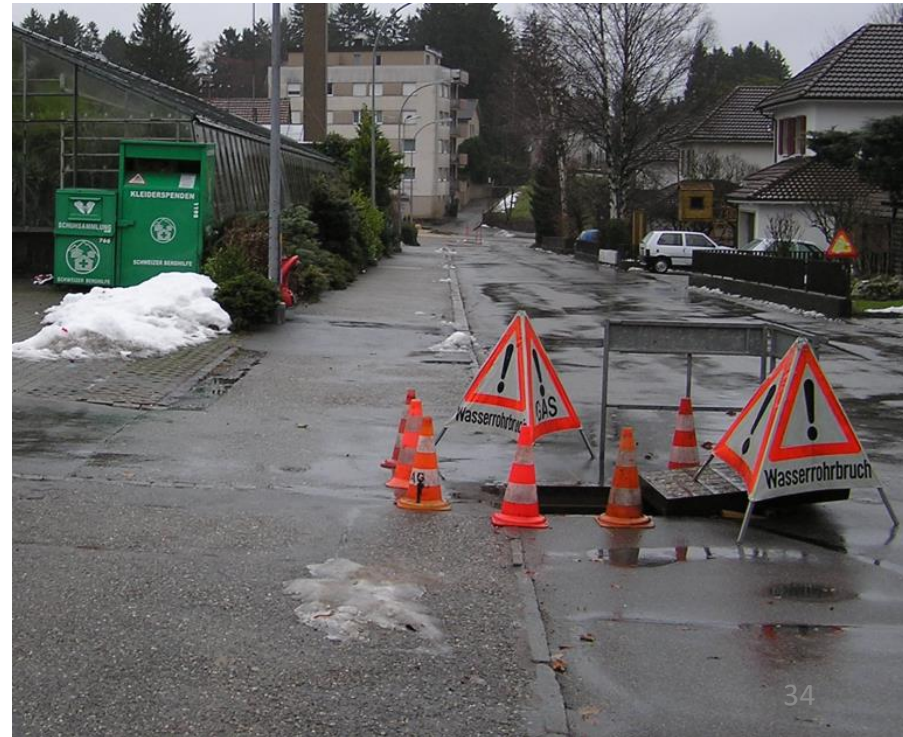
- Ursache: Ungenügende Netztrennung
- Installationsmangel bestand seit Jahren
- Ohne bisherige Auswirkungen
- Unterdrucksituation durch Leitungsbau

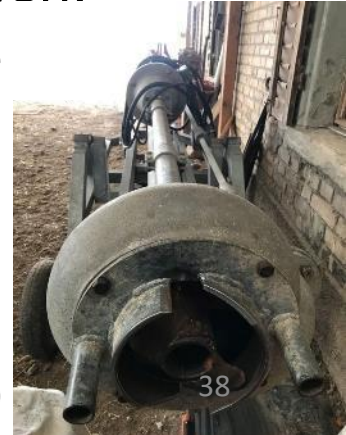
- Meldung Hydrantenservice an Wasserversorgung:  
Ein Hydrantenunterteil riecht nach Gülle.
- Wasserversorgung konfrontiert Bauern mit Befund.
- Bauer gibt zu:
  - Hydrant mit Gülle-Leitung verbunden, um diese zu spülen.
  - Schlauchverbindung nicht demontiert und Güllepumpe in Betrieb genommen -> Gülle drückt in Hydrant.
  - > Hydrant lässt sich nicht mehr schliessen.
  - > Bauer bietet Hydrantenservice auf.
