# Aktuelles aus der kantonalen Trinkwasserkontrolle

«Drum prüfe, wer sich mit  
dem Netz verbindet!»

Rückflussverhinderung aus der  
Sicht von Trinkwasserinspektoren

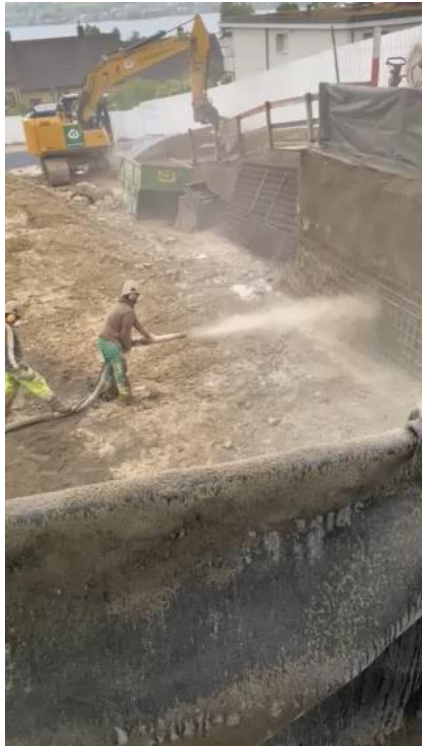
# Baugrube

- Stv. Brunnenmeister meldet eine Trinkwasser-  
verschmutzung.
- Bei Spritzbetonarbeiten wurde wahrscheinlich  
Wasser ins Netz zurückgedrückt.  
Das Trinkwasser sei trüb und habe einen starken  
Fremdgeschmack.
- Betroffen sind 11 Häuser an 200 m-Endstrang.

- Bauarbeiten sofort eingestellt.
- Wasserprobe gezogen (Abklärung und Beweissicherung).
- Der Brunnenmeister ging von Haus zu Haus: Wasser nicht trinken. Abkochen bringt keine Sicherheit!
- Spülmassnahmen wurden direkt eingeleitet.

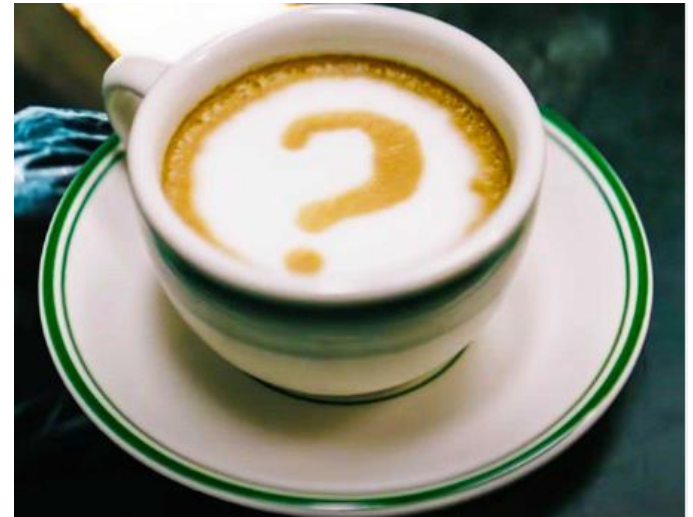
- Gewöhnlicher Morgen im Sommer
- Kaffee weckt die Geister
- Kaffee schäumt und «riecht»
- Alarm bei Wasserversorgung
- Meldung bei Trinkwasserkontrolle

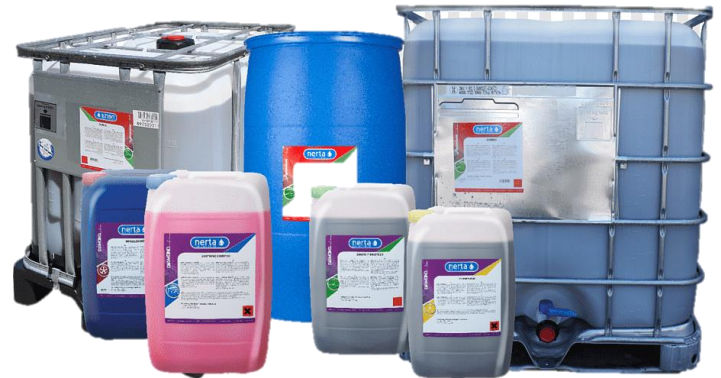
- Produkt enthielt:
  - Tenside
  - verschiedene Alkohole (darunter Butylglykol)
  - Essigsäure

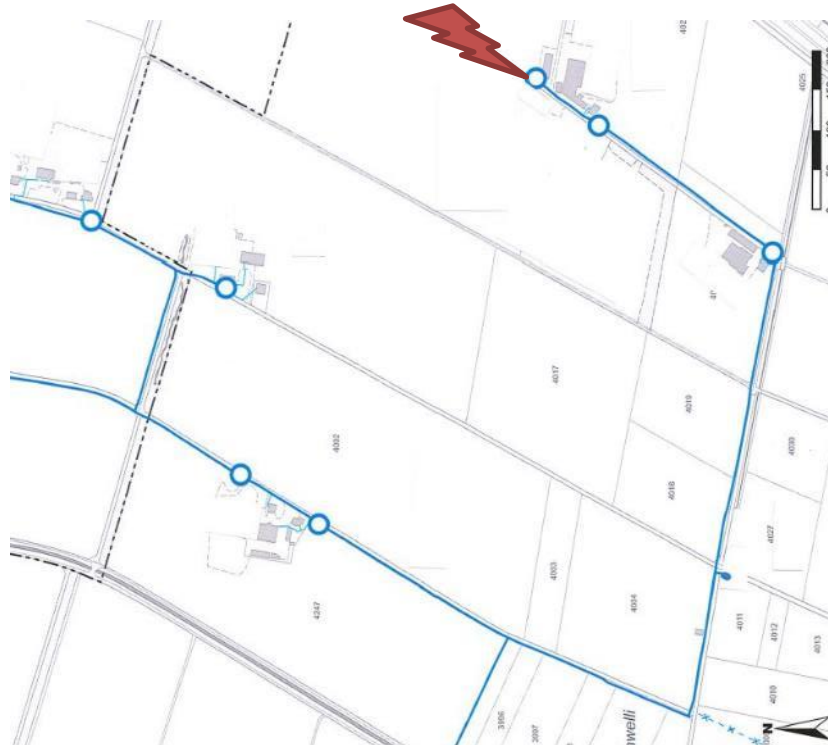
# Im fernen Osten am Ende einer Leitung

- Meldung Hydrantenservice an Wasserversorgung:  
Ein Hydrantenunterteil riecht nach Gülle.
- Wasserversorgung konfrontiert Bauern mit Befund.
- Bauer gibt zu:
  - Hydrant mit Gülle-Leitung verbunden, um diese zu spülen.
  - Schlauchverbindung nicht demontiert und Güllepumpe in Betrieb genommen -> Gülle drückt in Hydrant.
  - > Hydrant lässt sich nicht mehr schliessen.
  - > Bauer bietet Hydrantenservice auf.
